### INTERPELACJA

Dotyczy poprawy poboczy drogi wojewódzkiej 287 na odcinku Kukadło – Bobrowice, oraz w samej miejscowości Bobrowice.

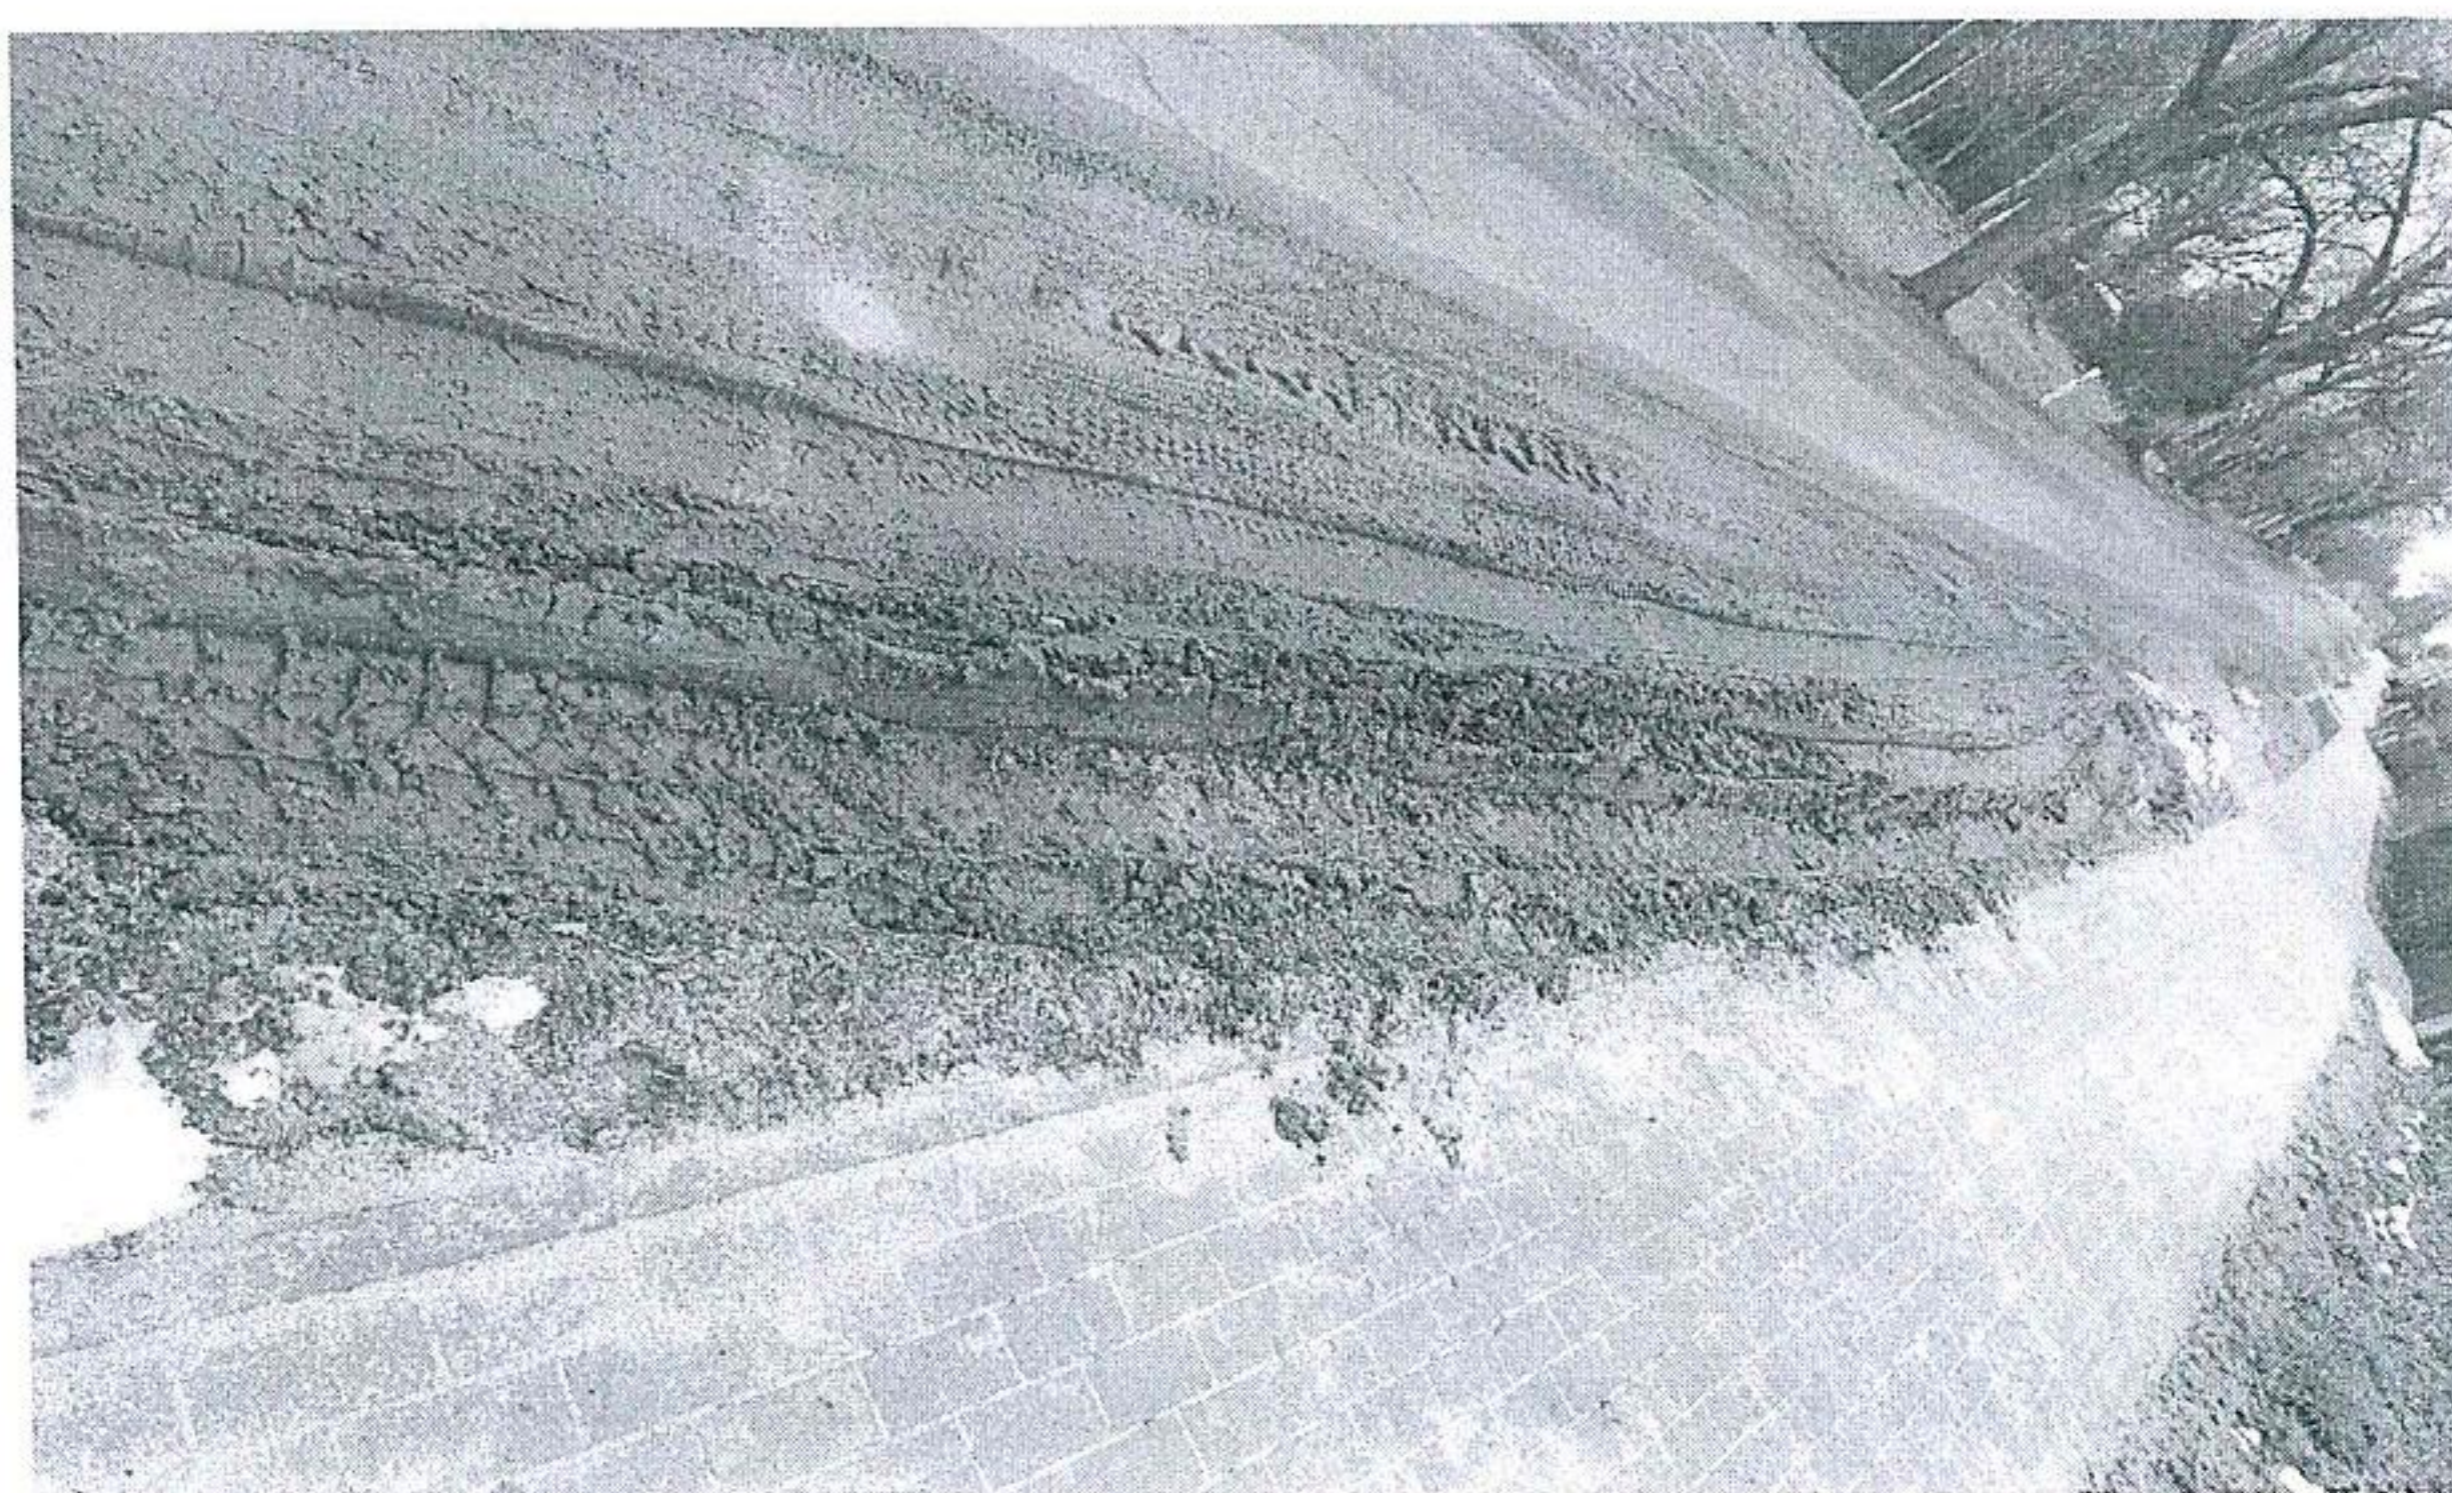
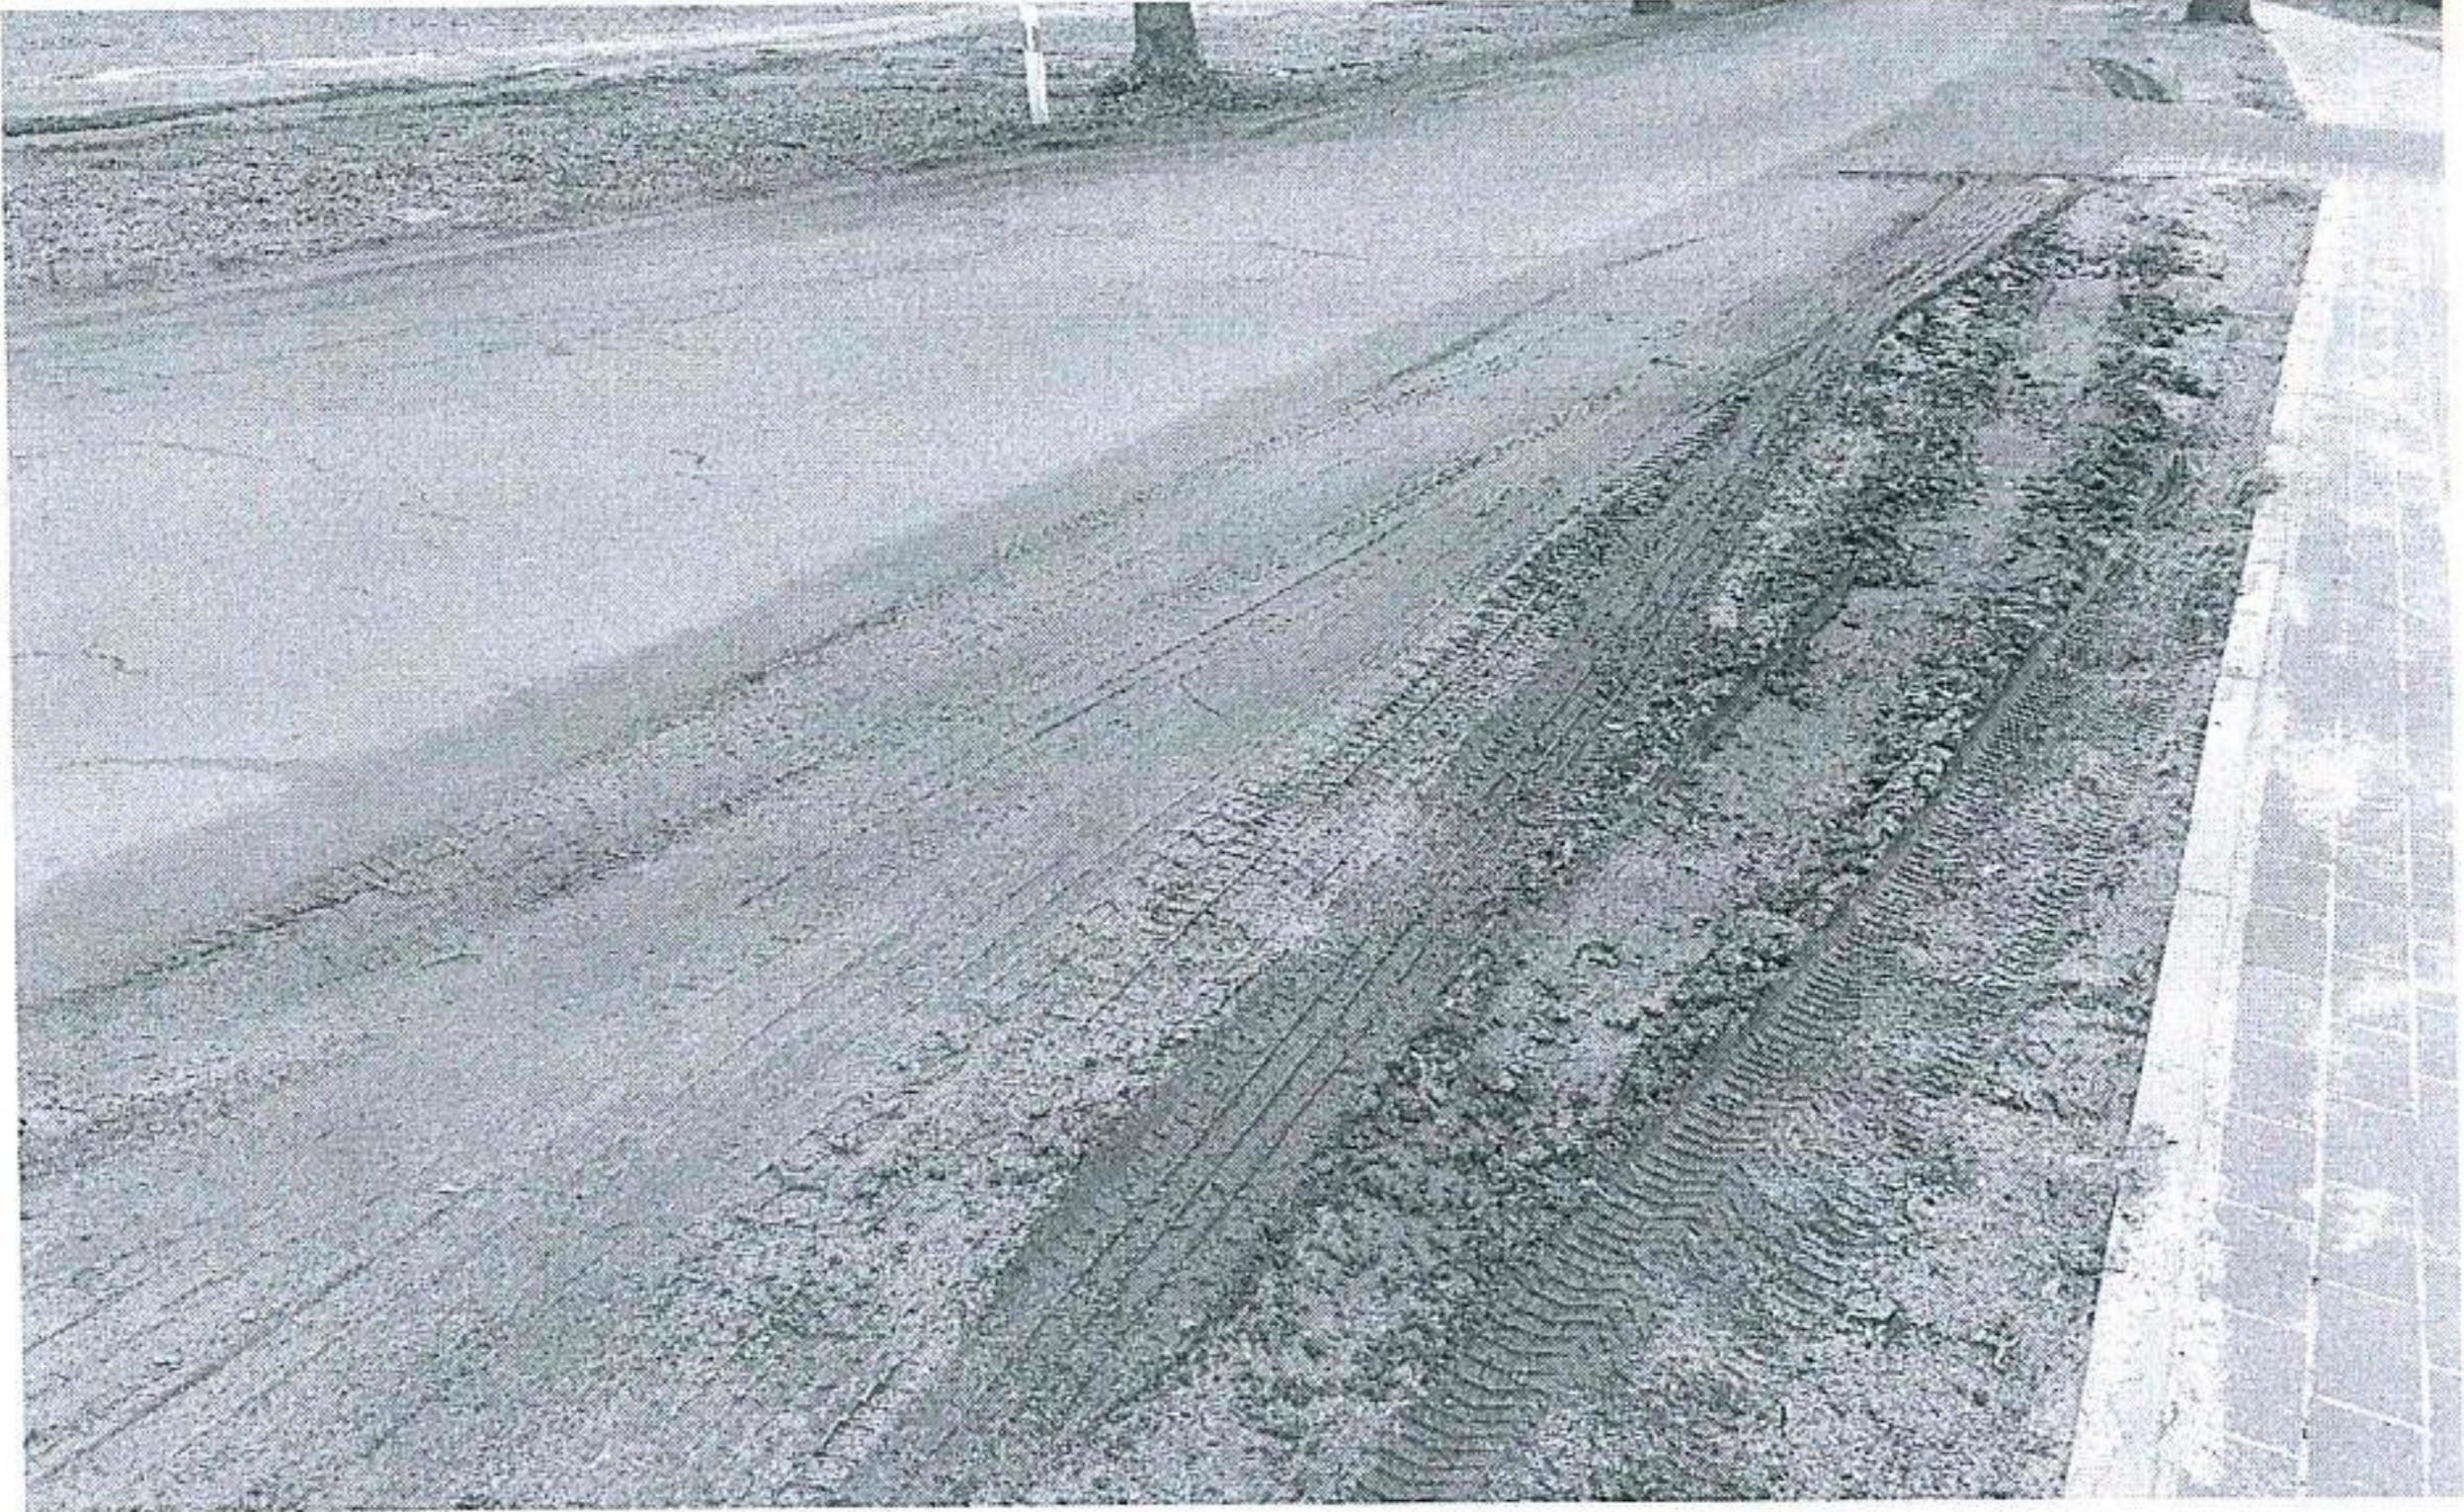
- pojazdy ciężarowe podczas mijania wjeżdżają w pobocze wysypane humusem, który po opadach zamienia się w bardzo grząską nawierzchnię, co powoduje suwanie się pojazdów bardzo blisko nowego chodnika powodując zagrożenie dla pieszych

Poniżej przedstawiam fotografie zrobione w terenie na dzień 28.01. br. przedstawiające powyższą sprawę. Apeluję o wykonanie rzetelnej naprawy, ponieważ prowadzone zabiegi od wielu lat za pomocą równiarki zgarniającej wyschniętą ziemię, której pozostałości blokują odpływ wód opadowych i walca drogowego, który jest za szeroki i praktycznie nie jest w stanie ubić zgarniętego pyłu, nie przynoszą żadnego rezultatu, a wręcz przeciwnie, niszczą już tak nadwyreżoną nawierzchnię z masy bitumicznej.

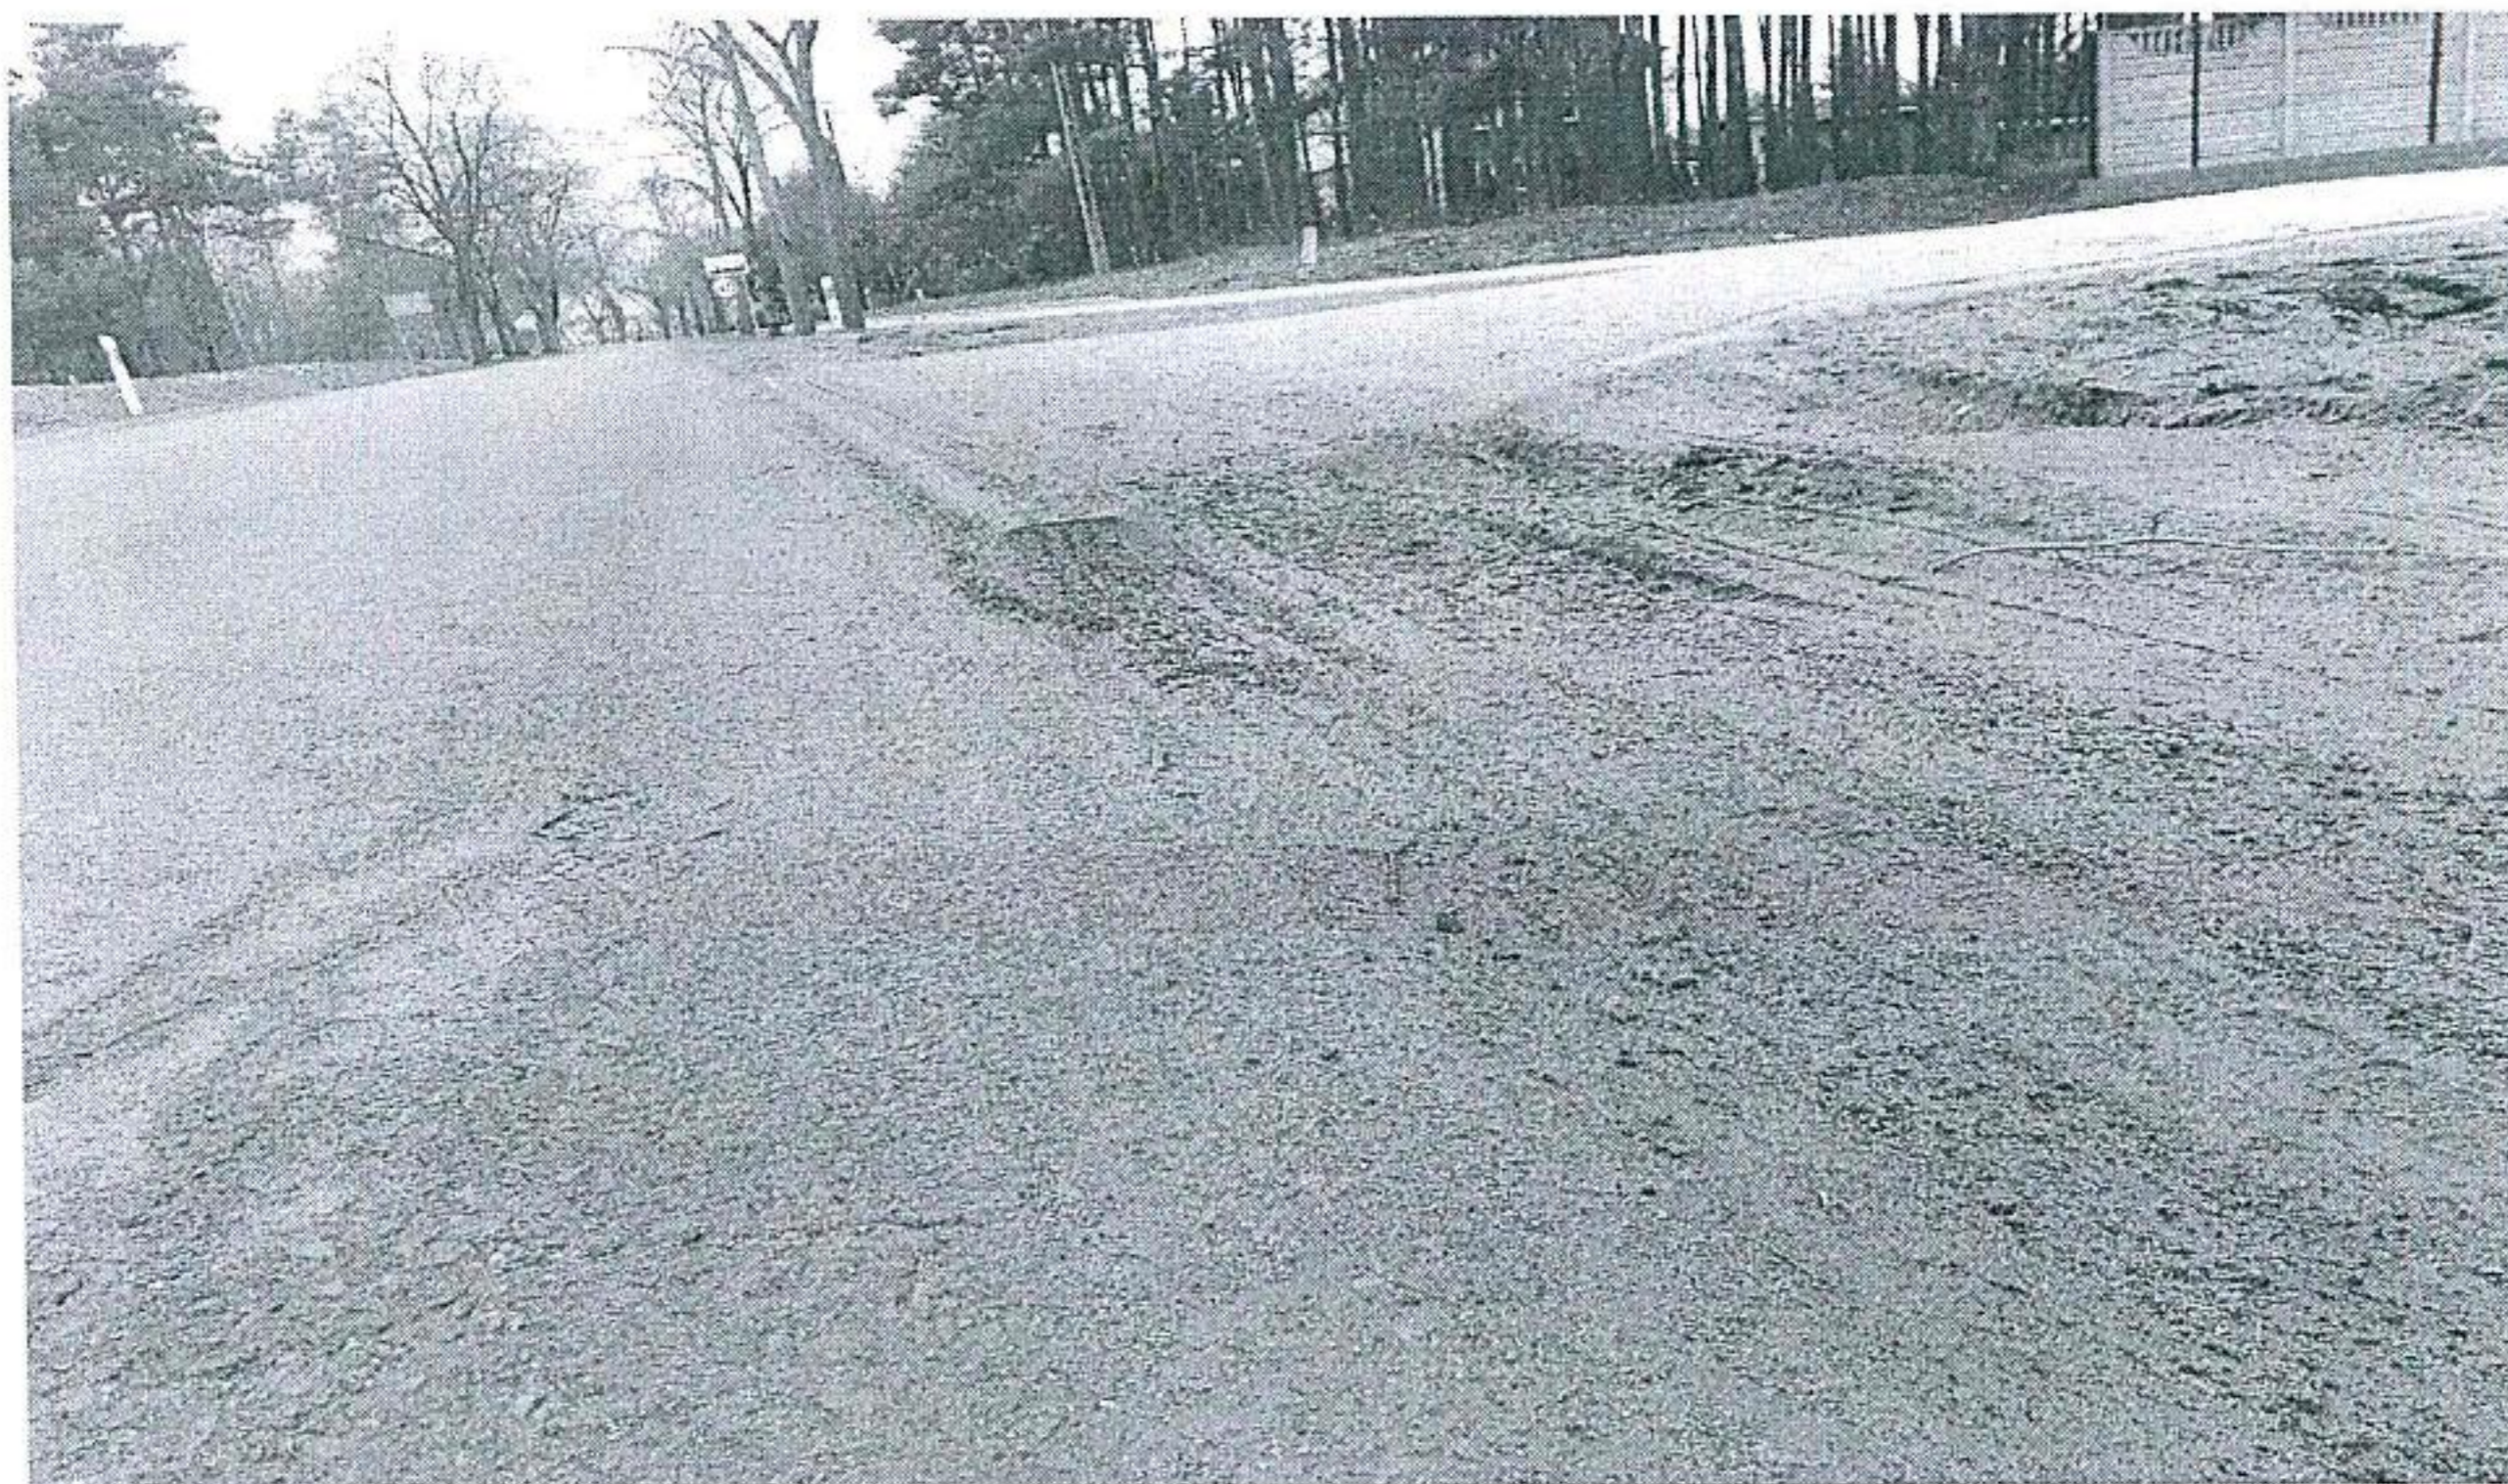
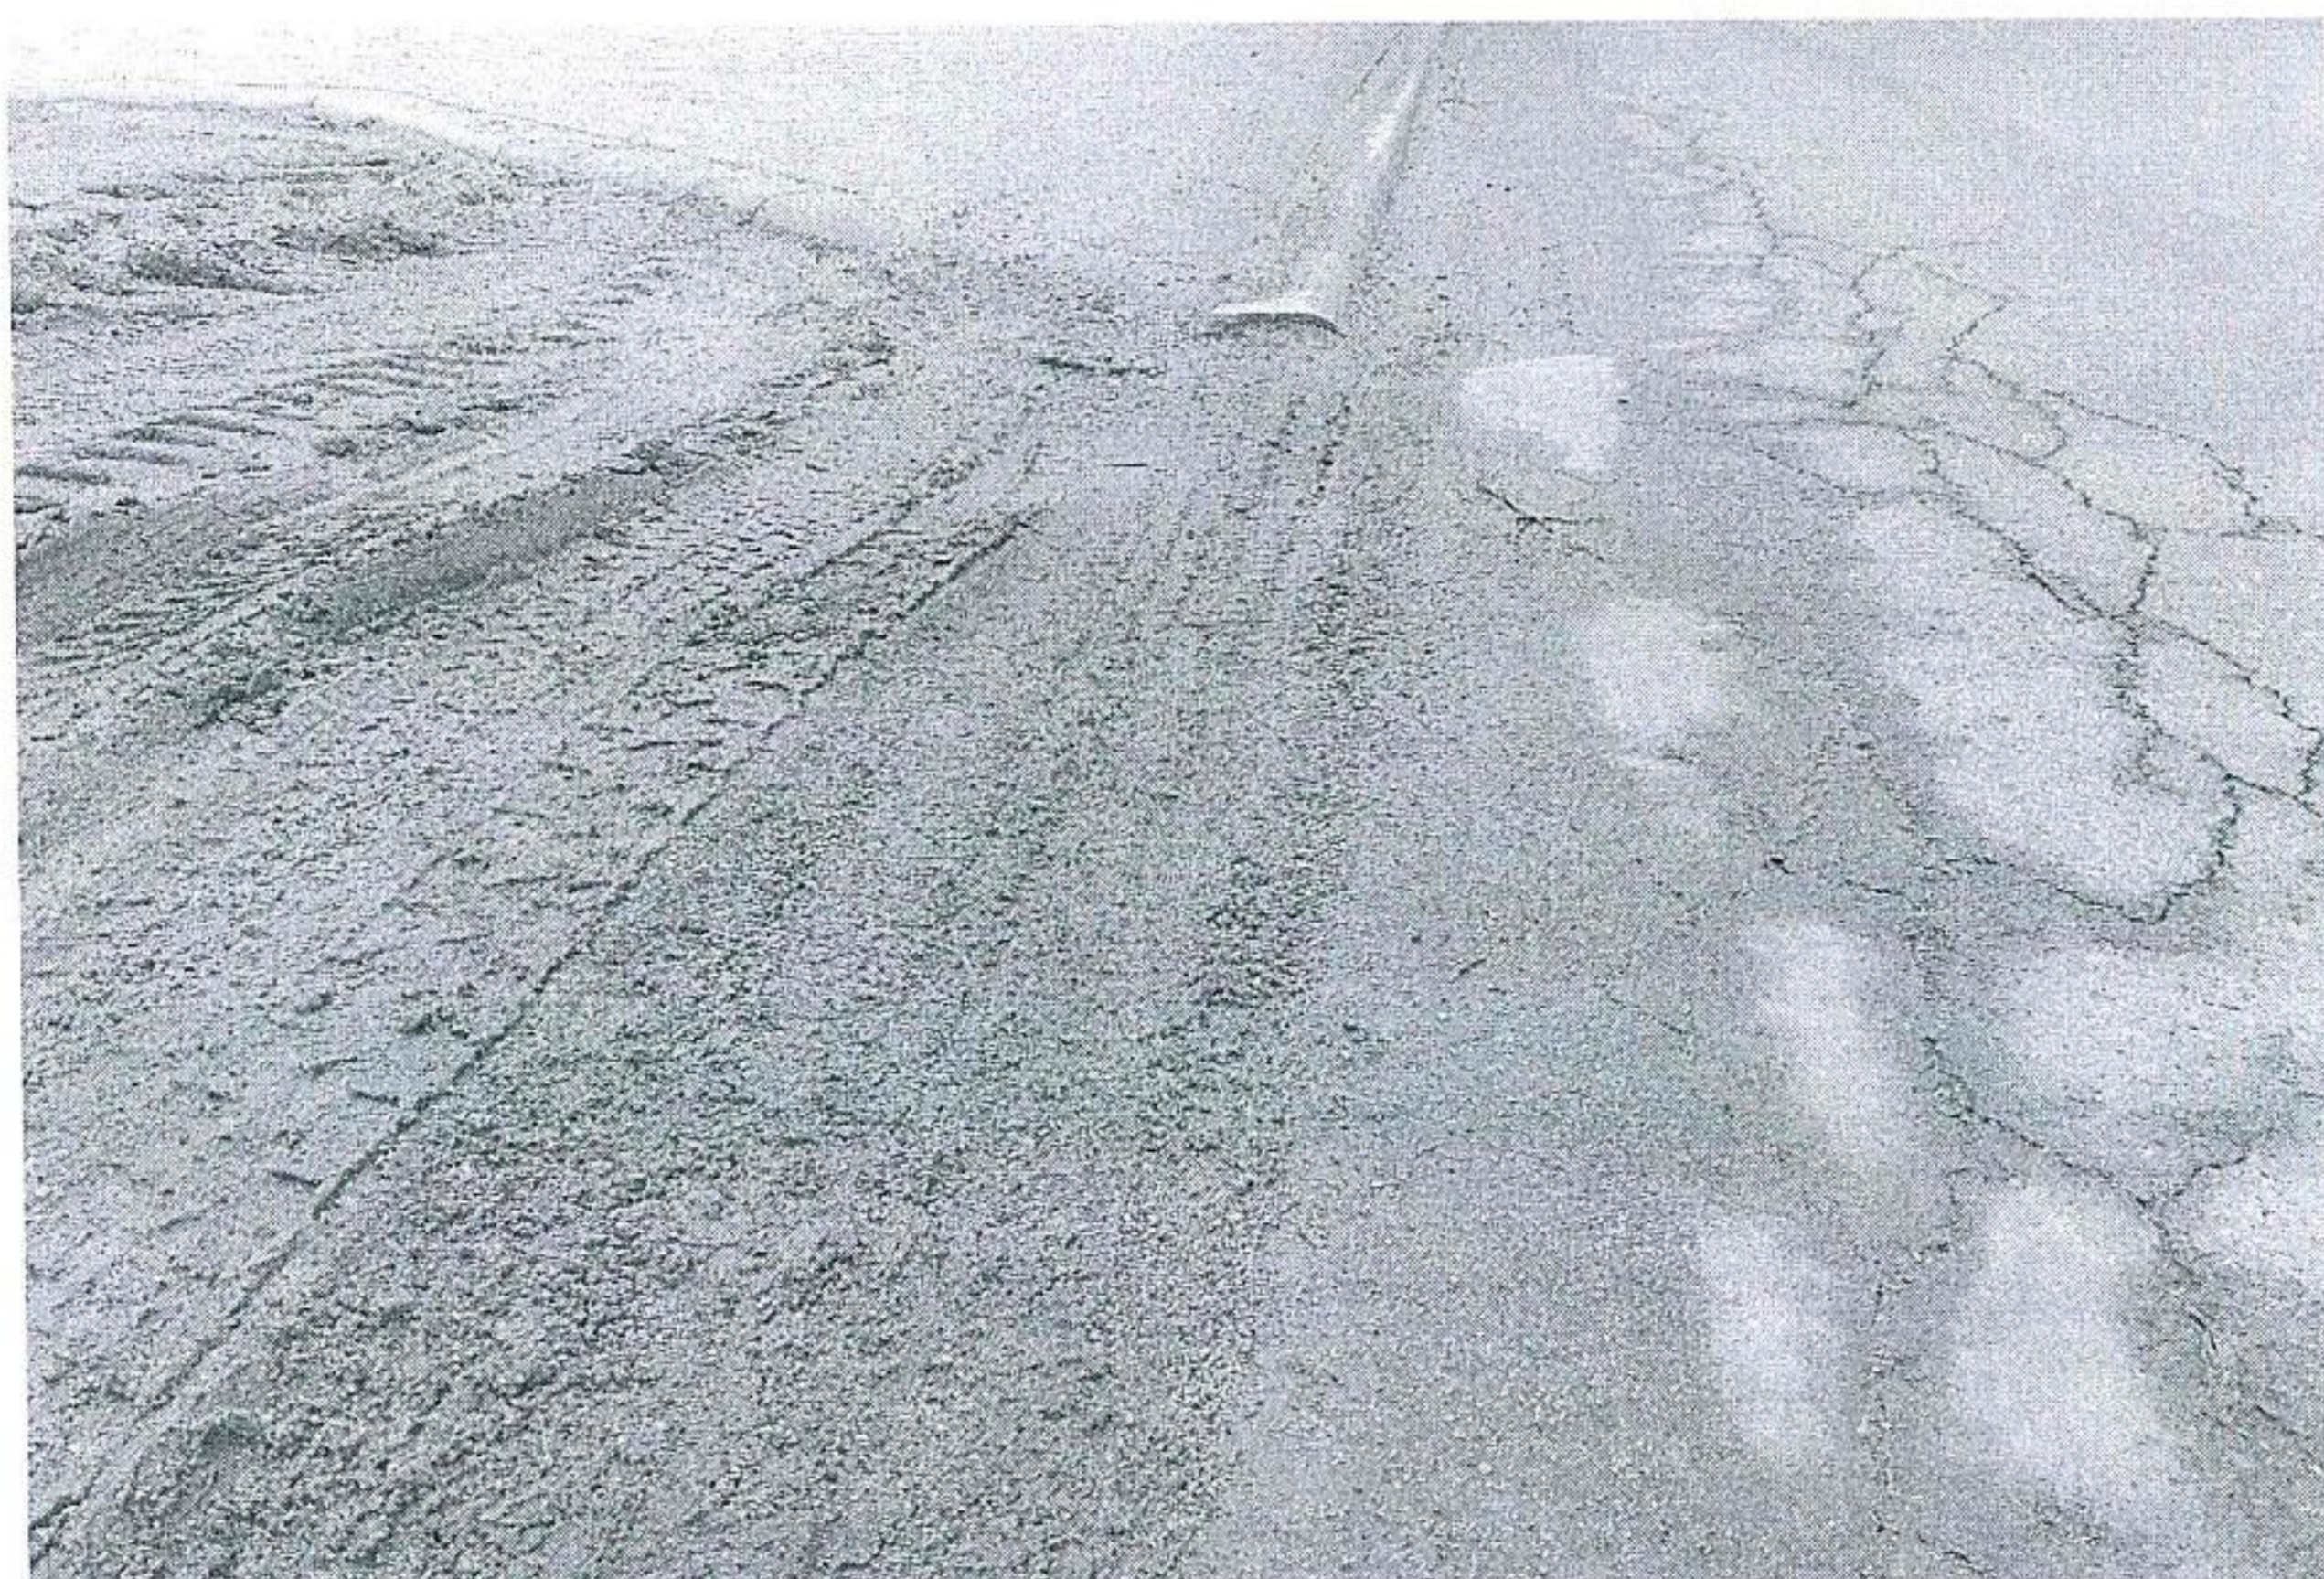
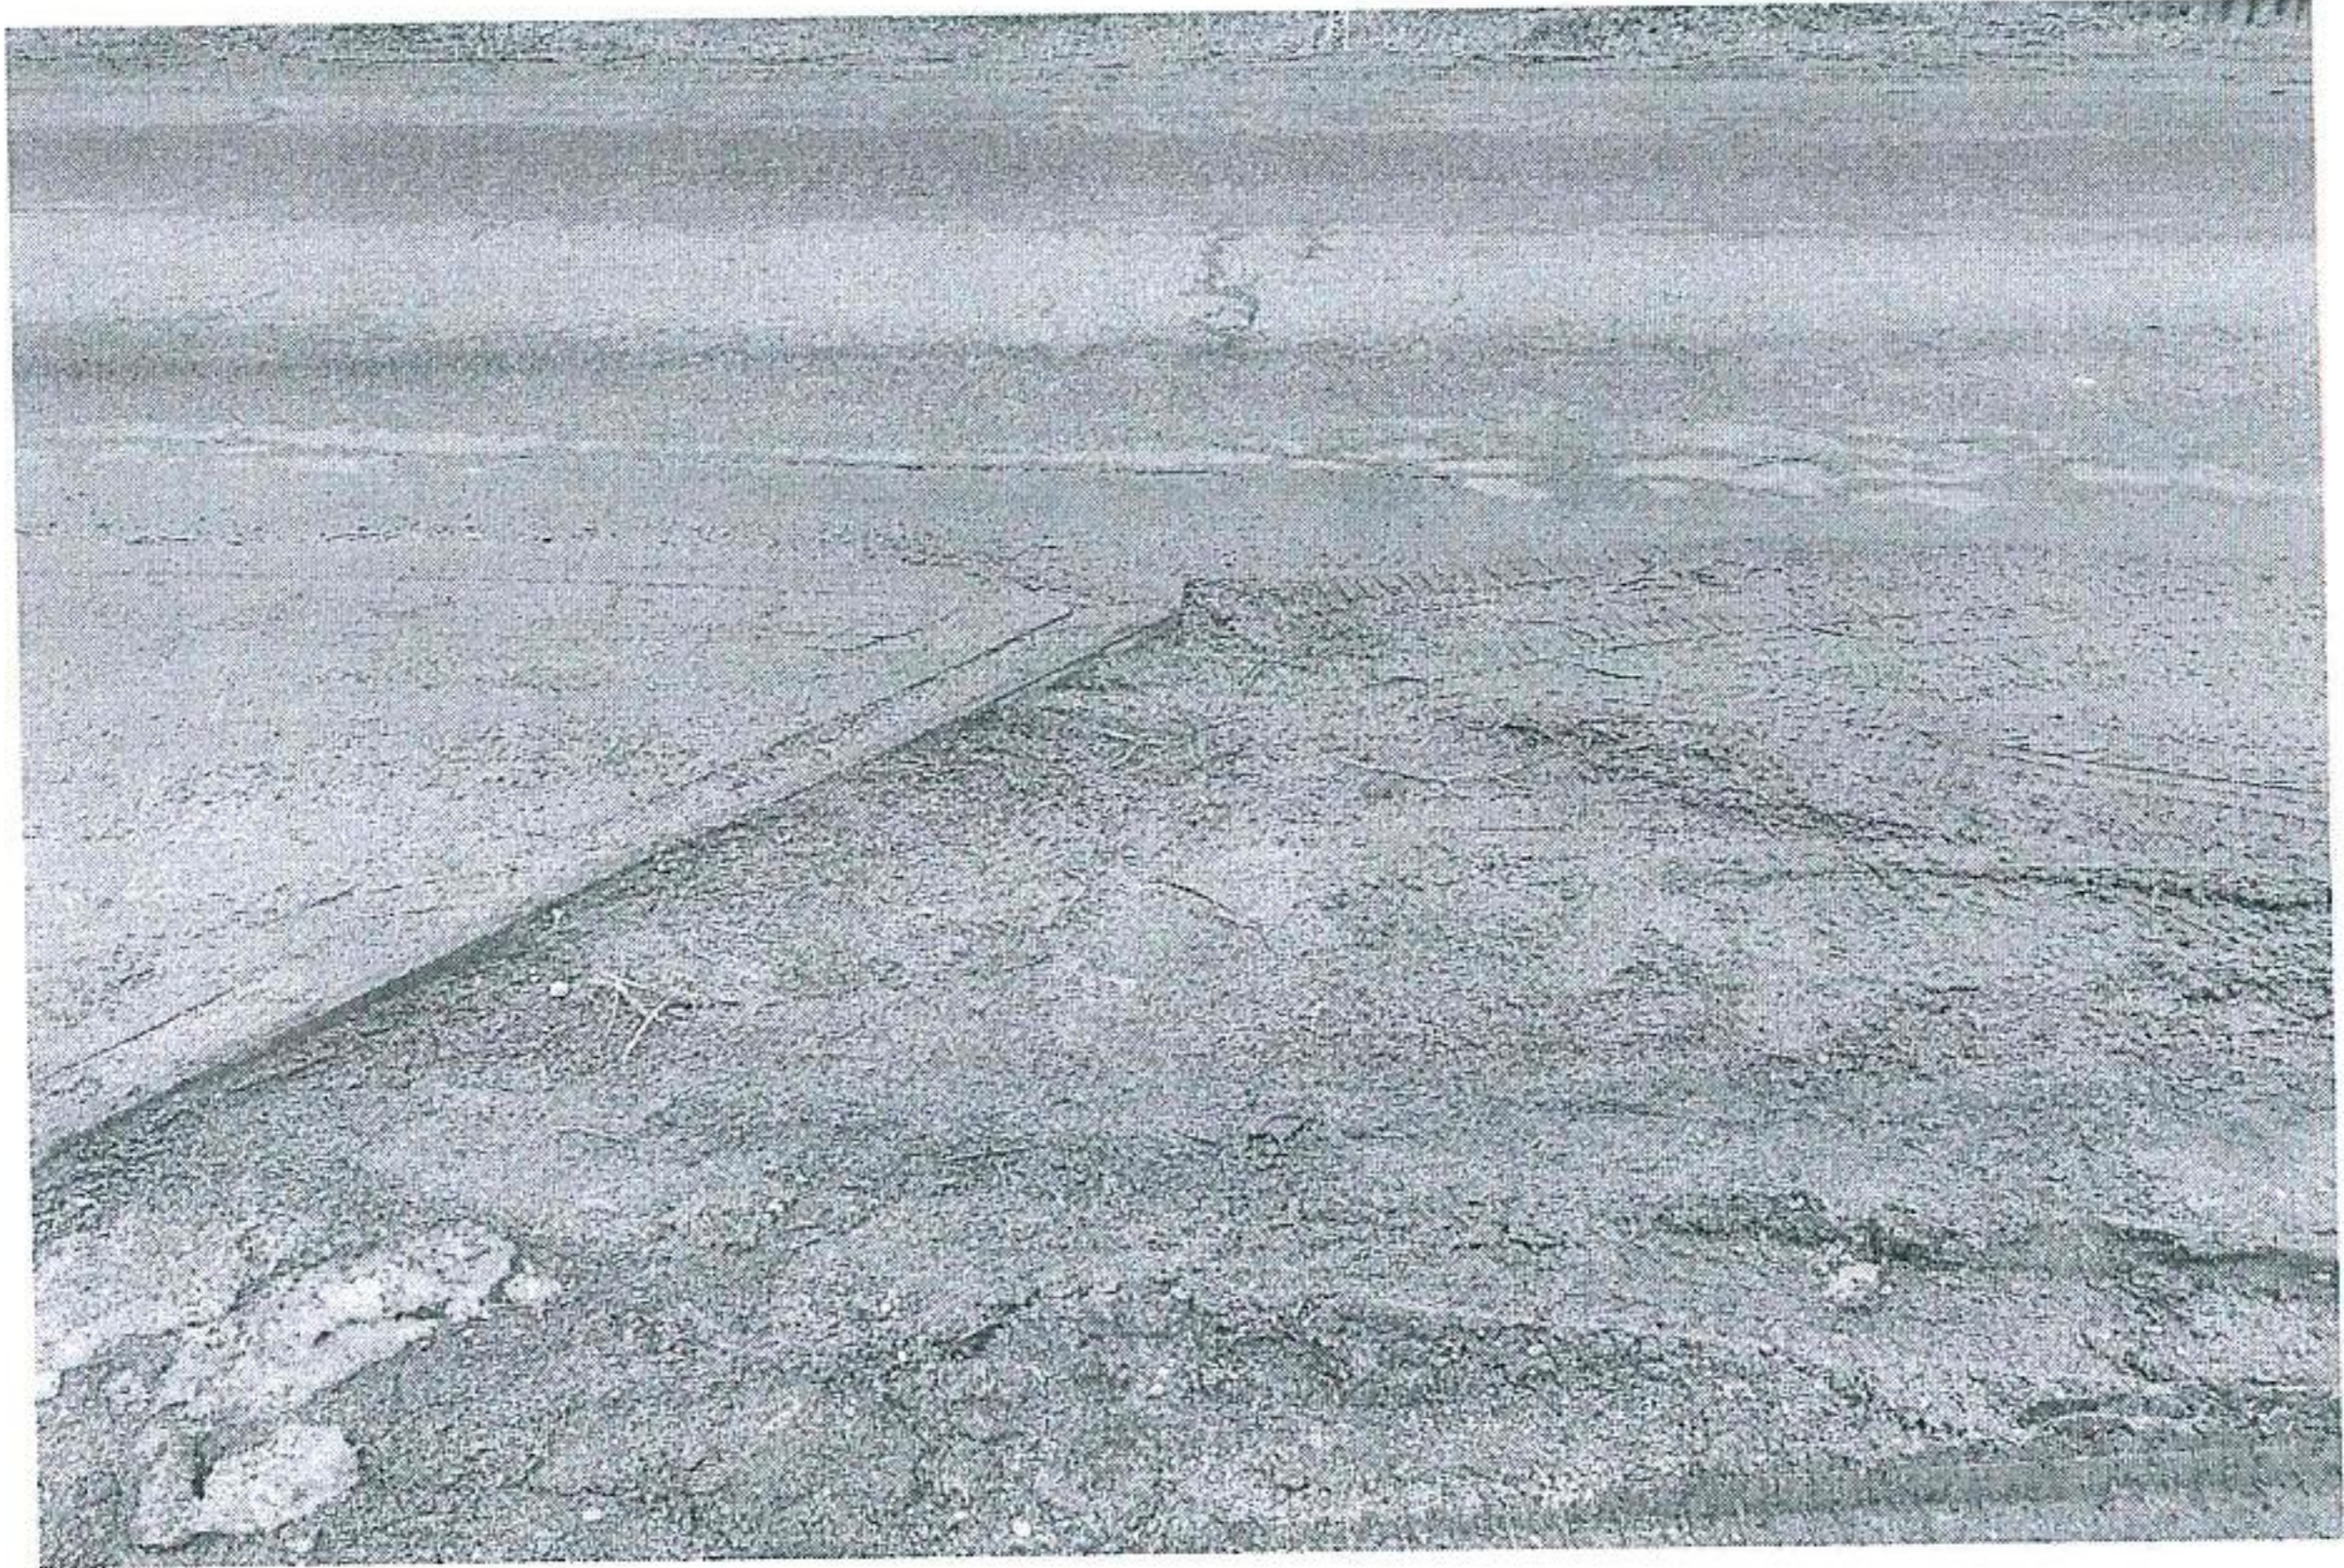
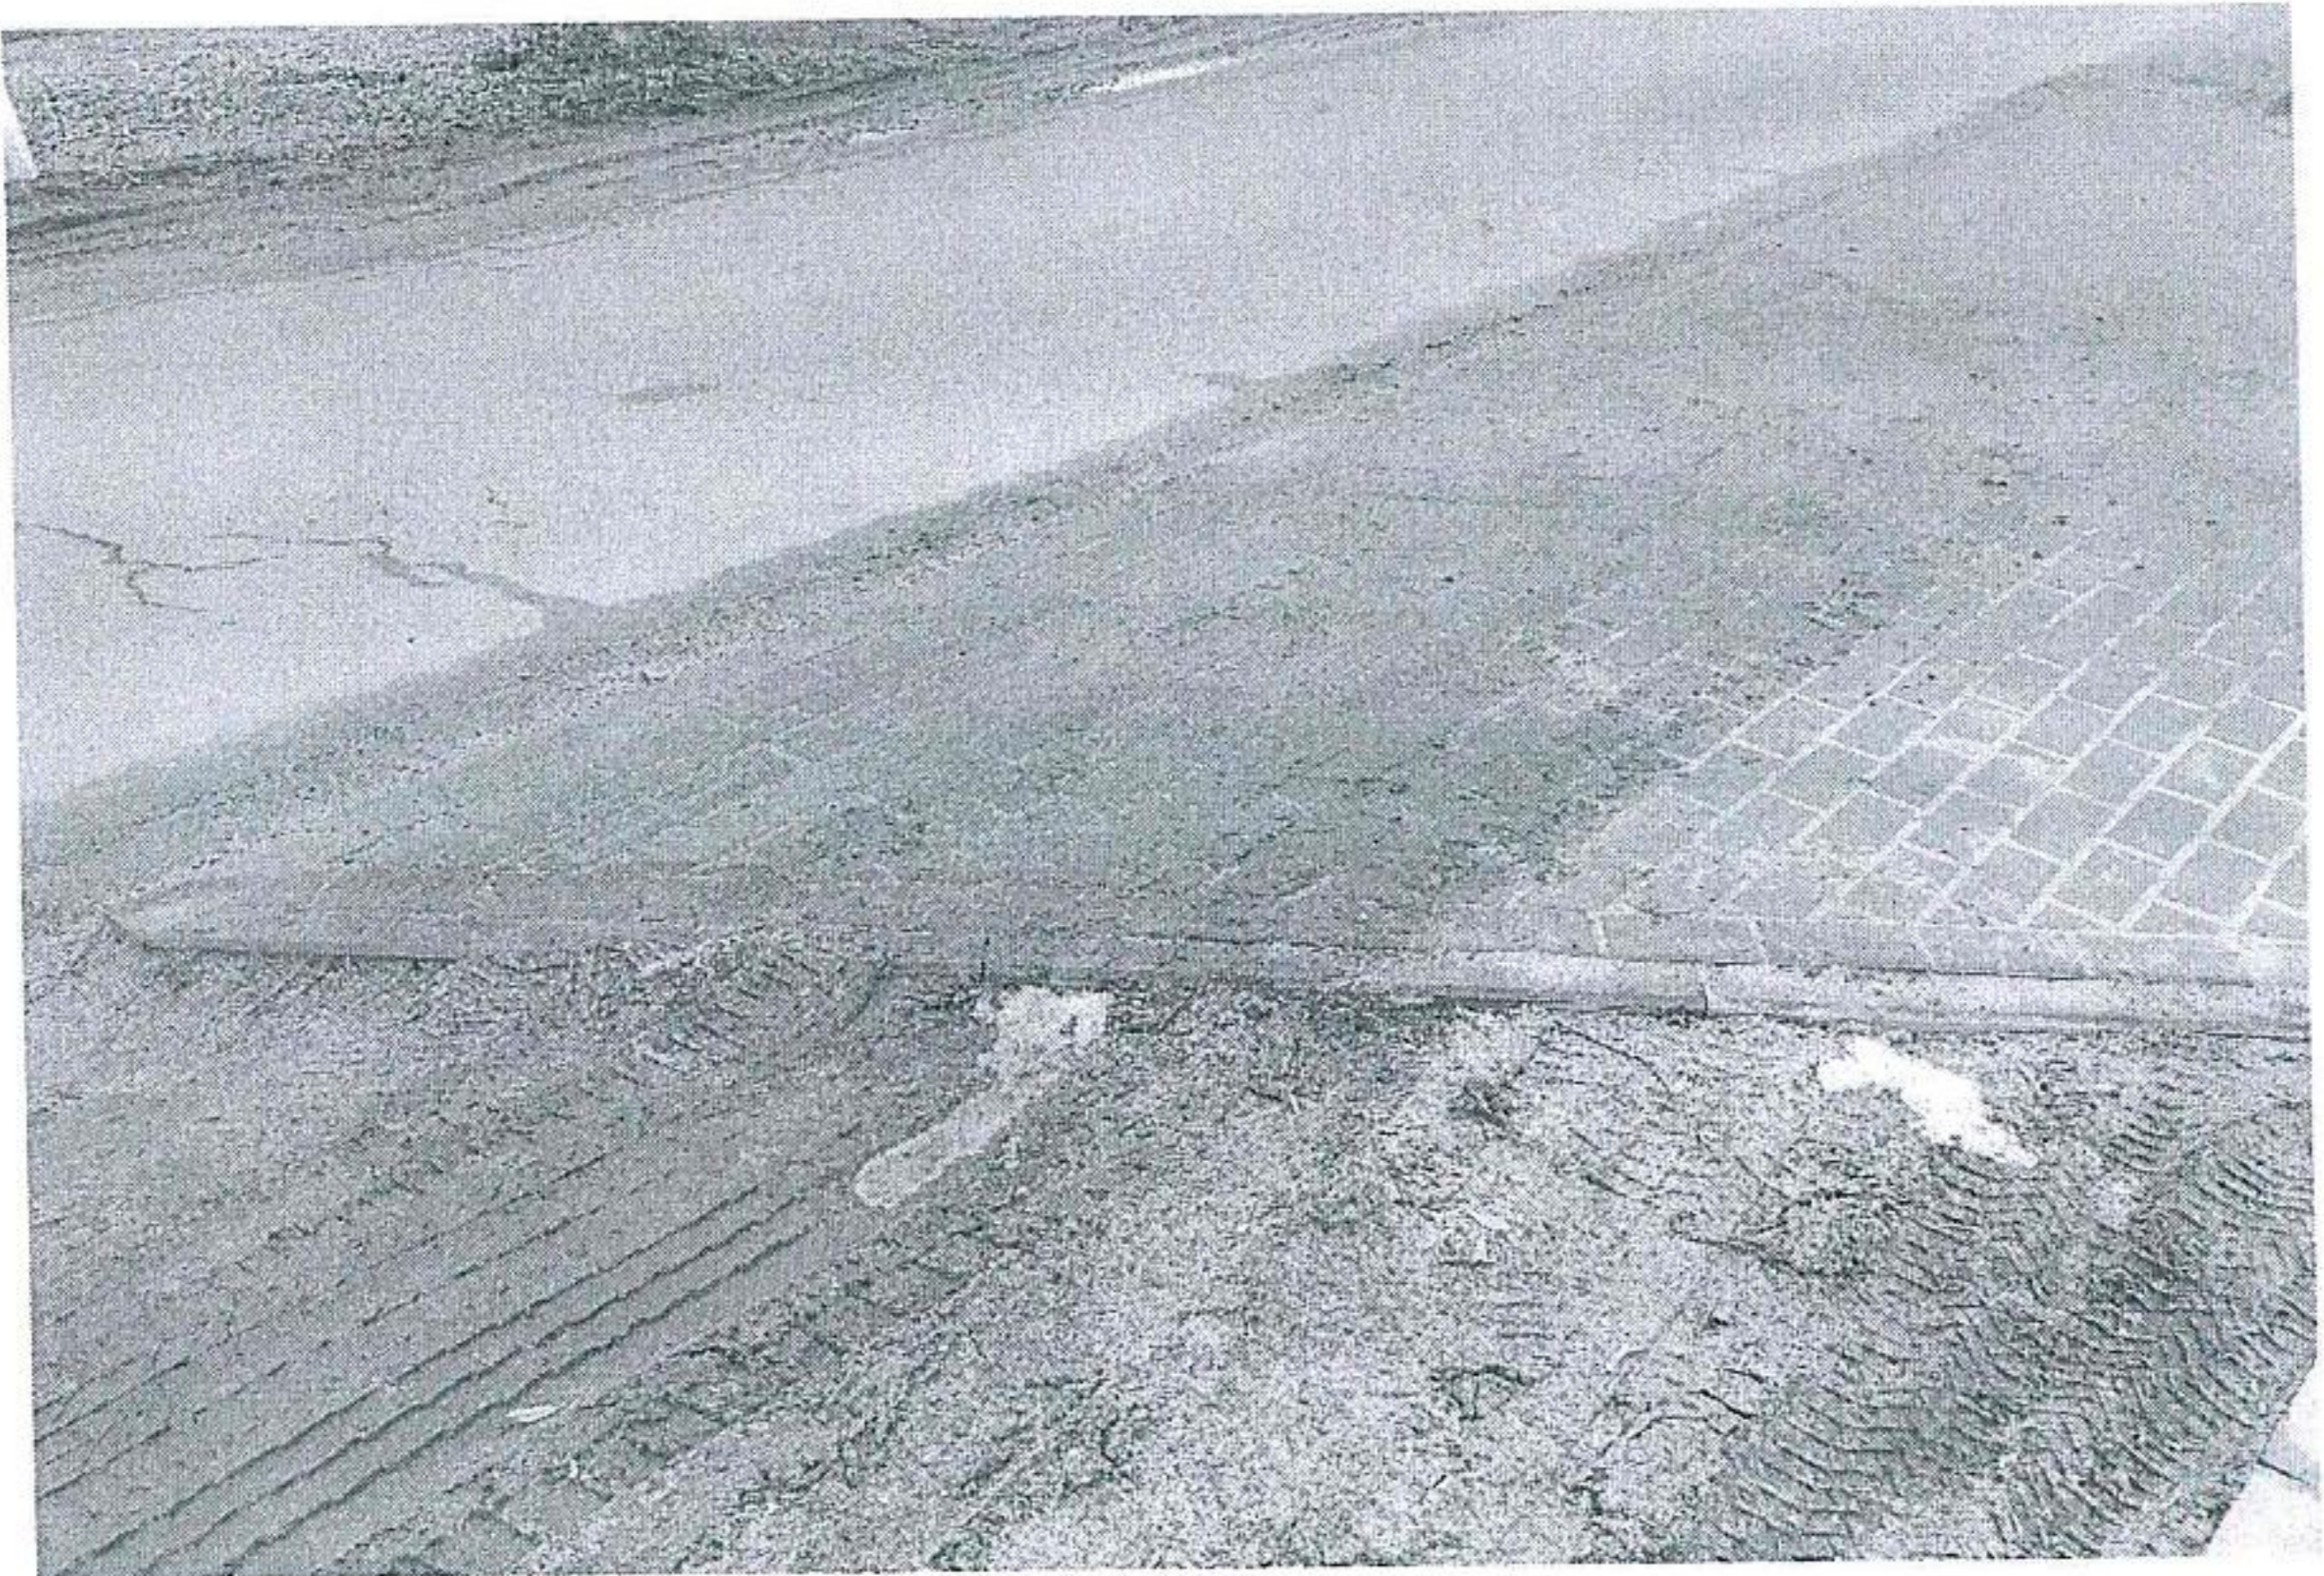
- Wystające krawężniki na wykonanych zjazdach na posesje stwarzają zagrożenie uszkodzeniem pojazdu jak i utratą panowania nad pojazdem, co może skutkować wjechaniem na chodnik.
