### INTERPELACJA

Dotyczy poprawy poboczy drogi wojewódzkiej 287 na odcinku Kukadło – Bobrowice, oraz w samej miejscowości Bobrowice.

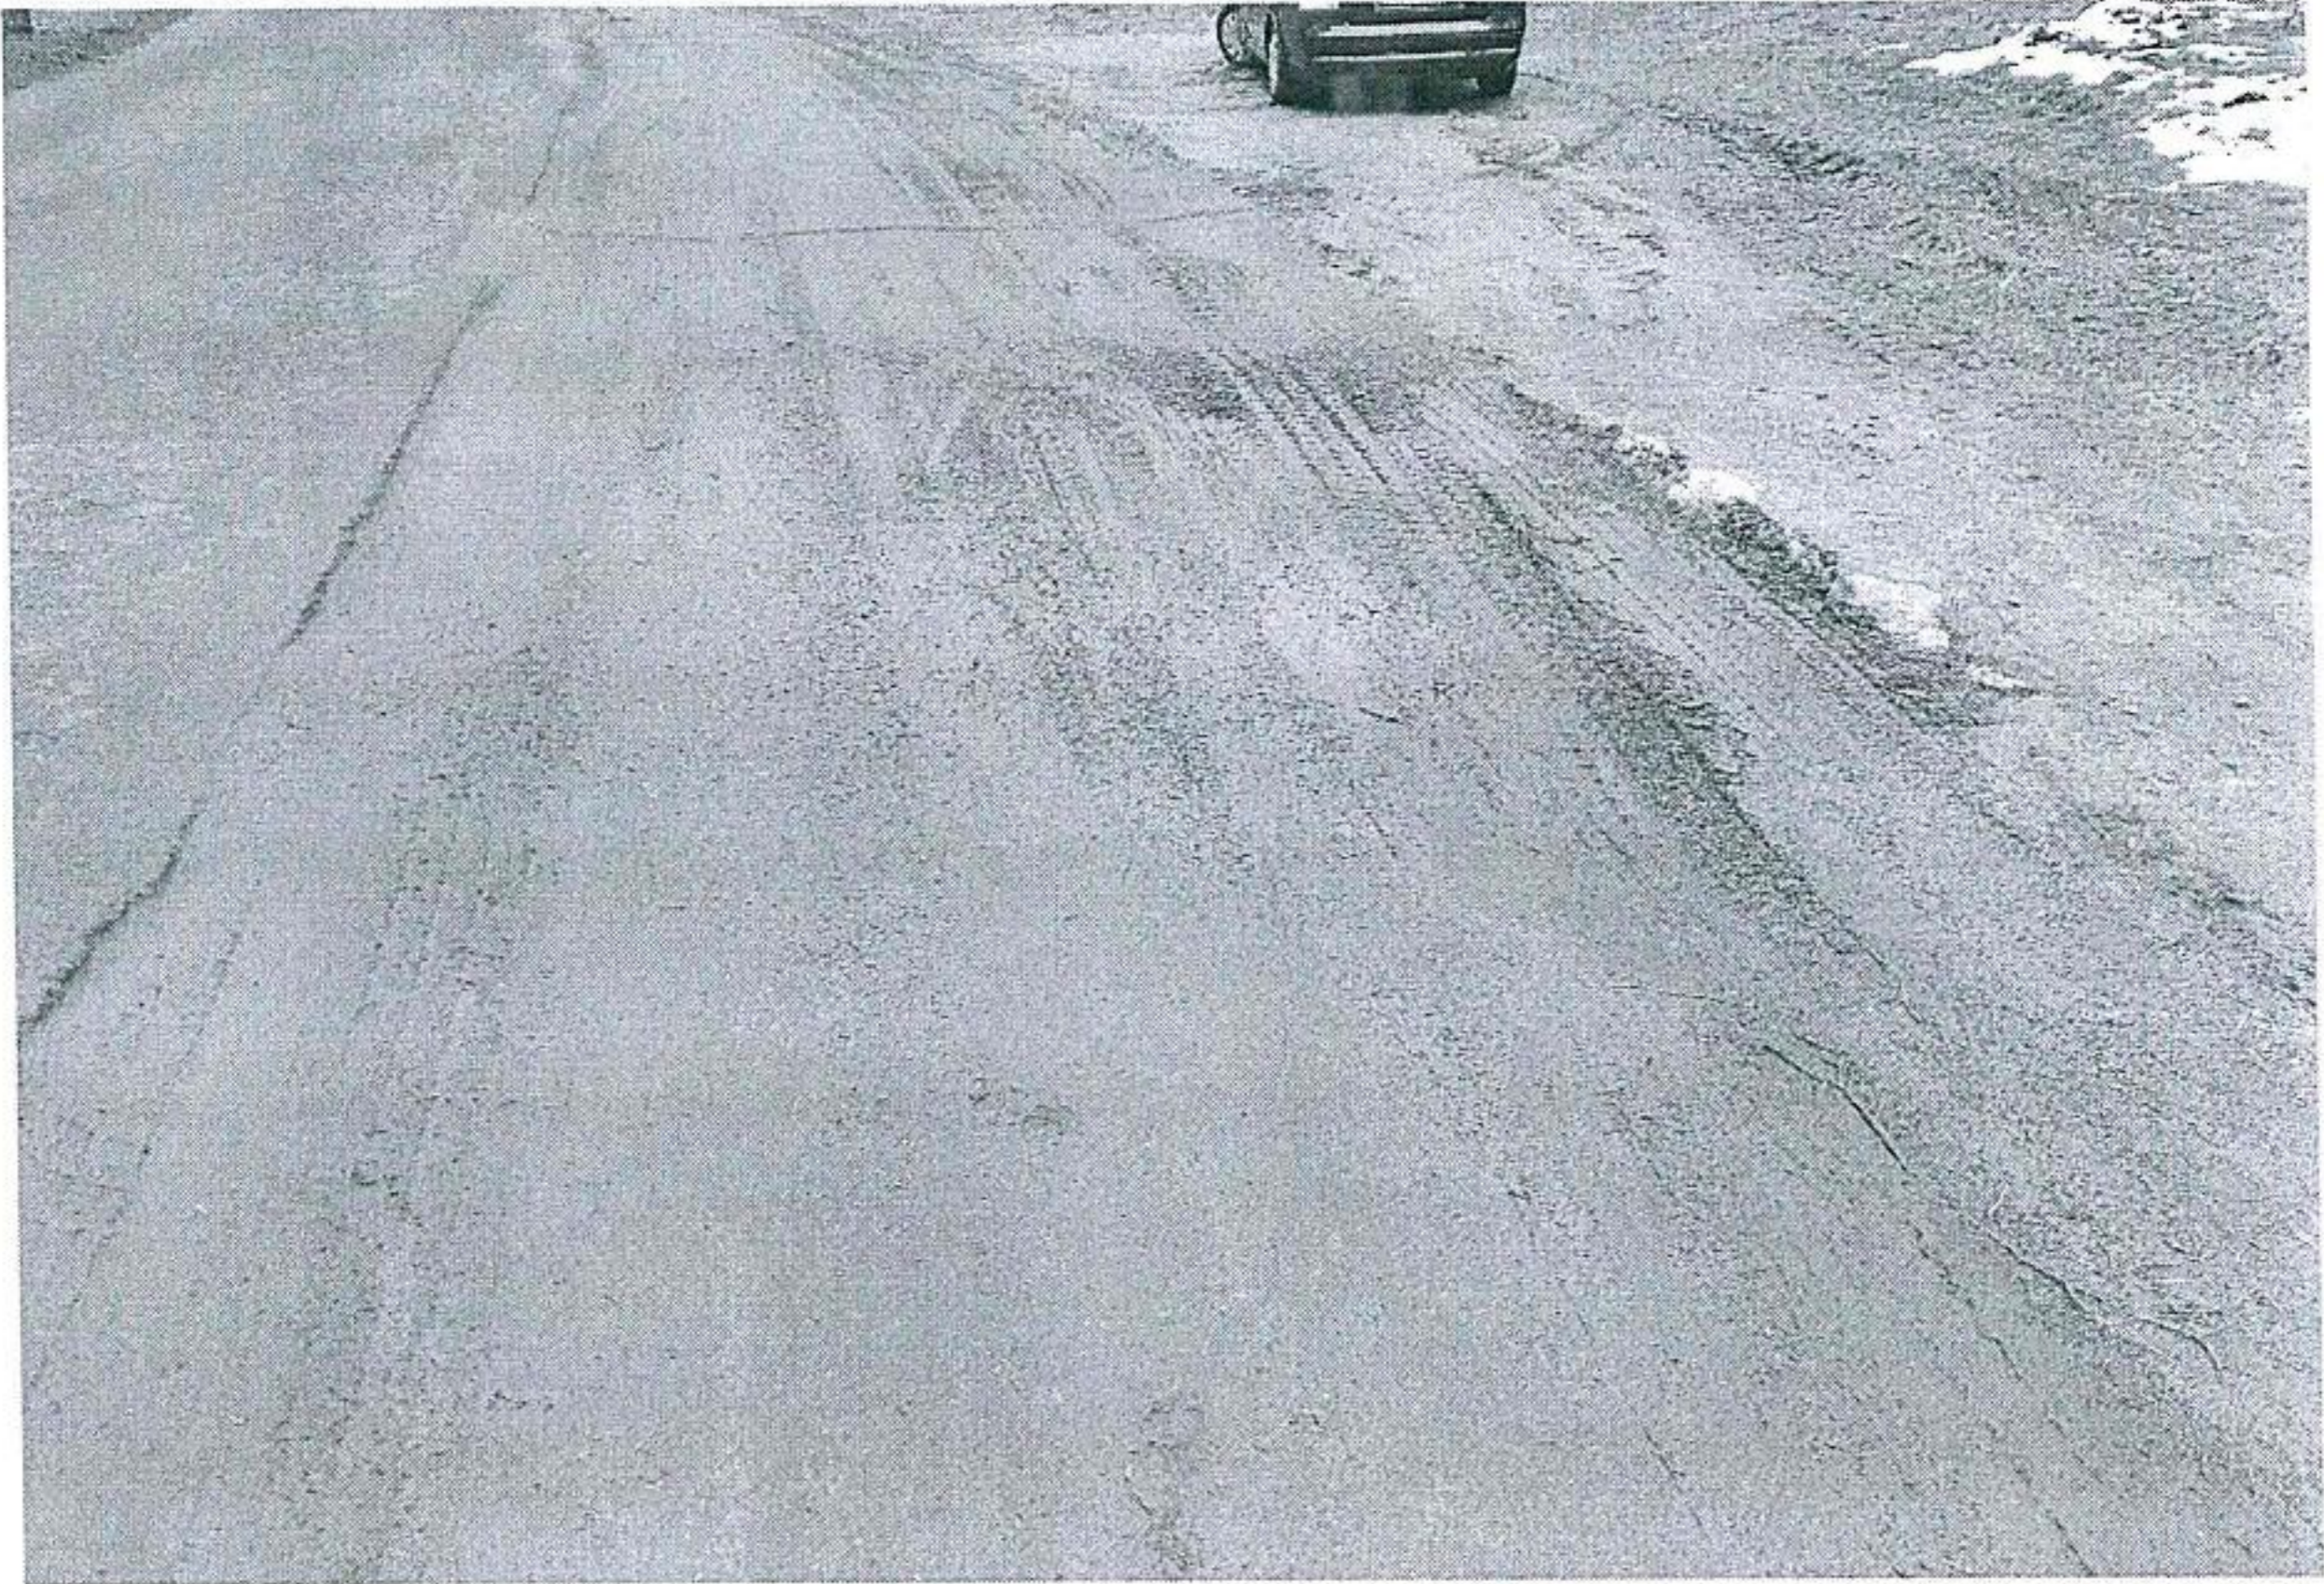
- istniejące zapadnięcie na łuku drogi między Kukadłem a Bobrowicami stwarza zagrożenie utratą panowania nad pojazdem (istniejący ubytek w poboczu drogi istnieje już od kilkunastu lat)

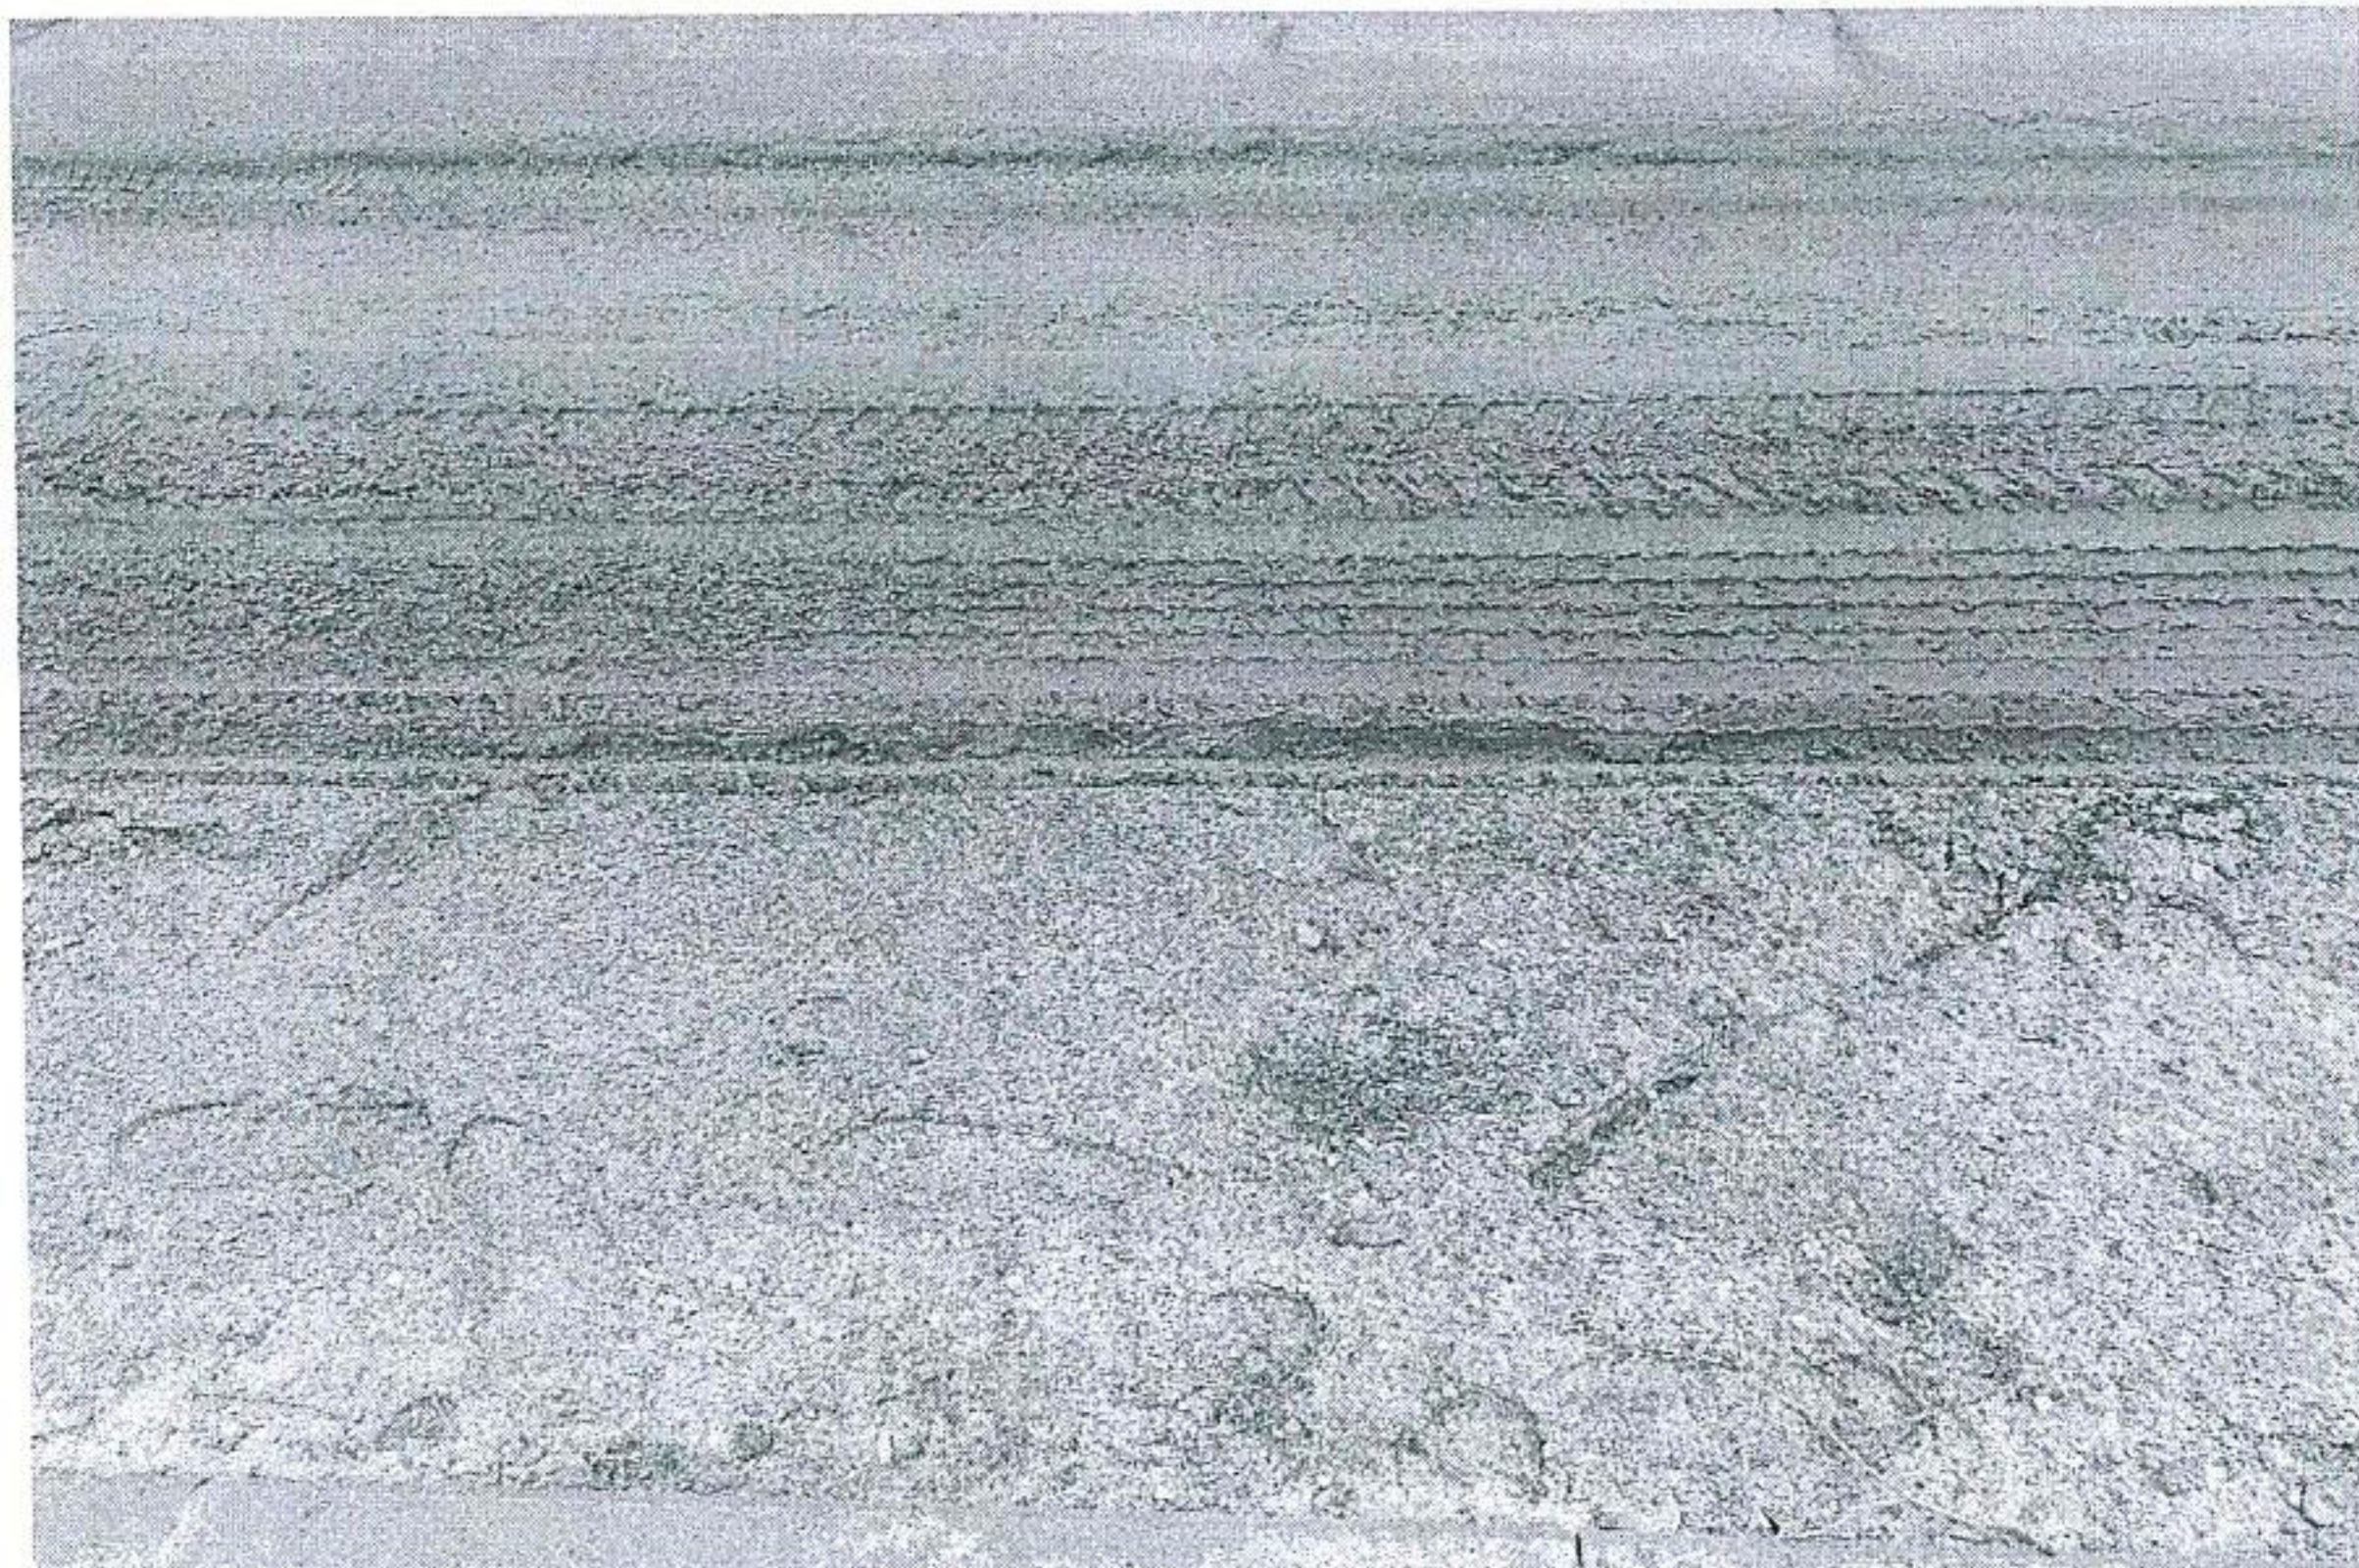
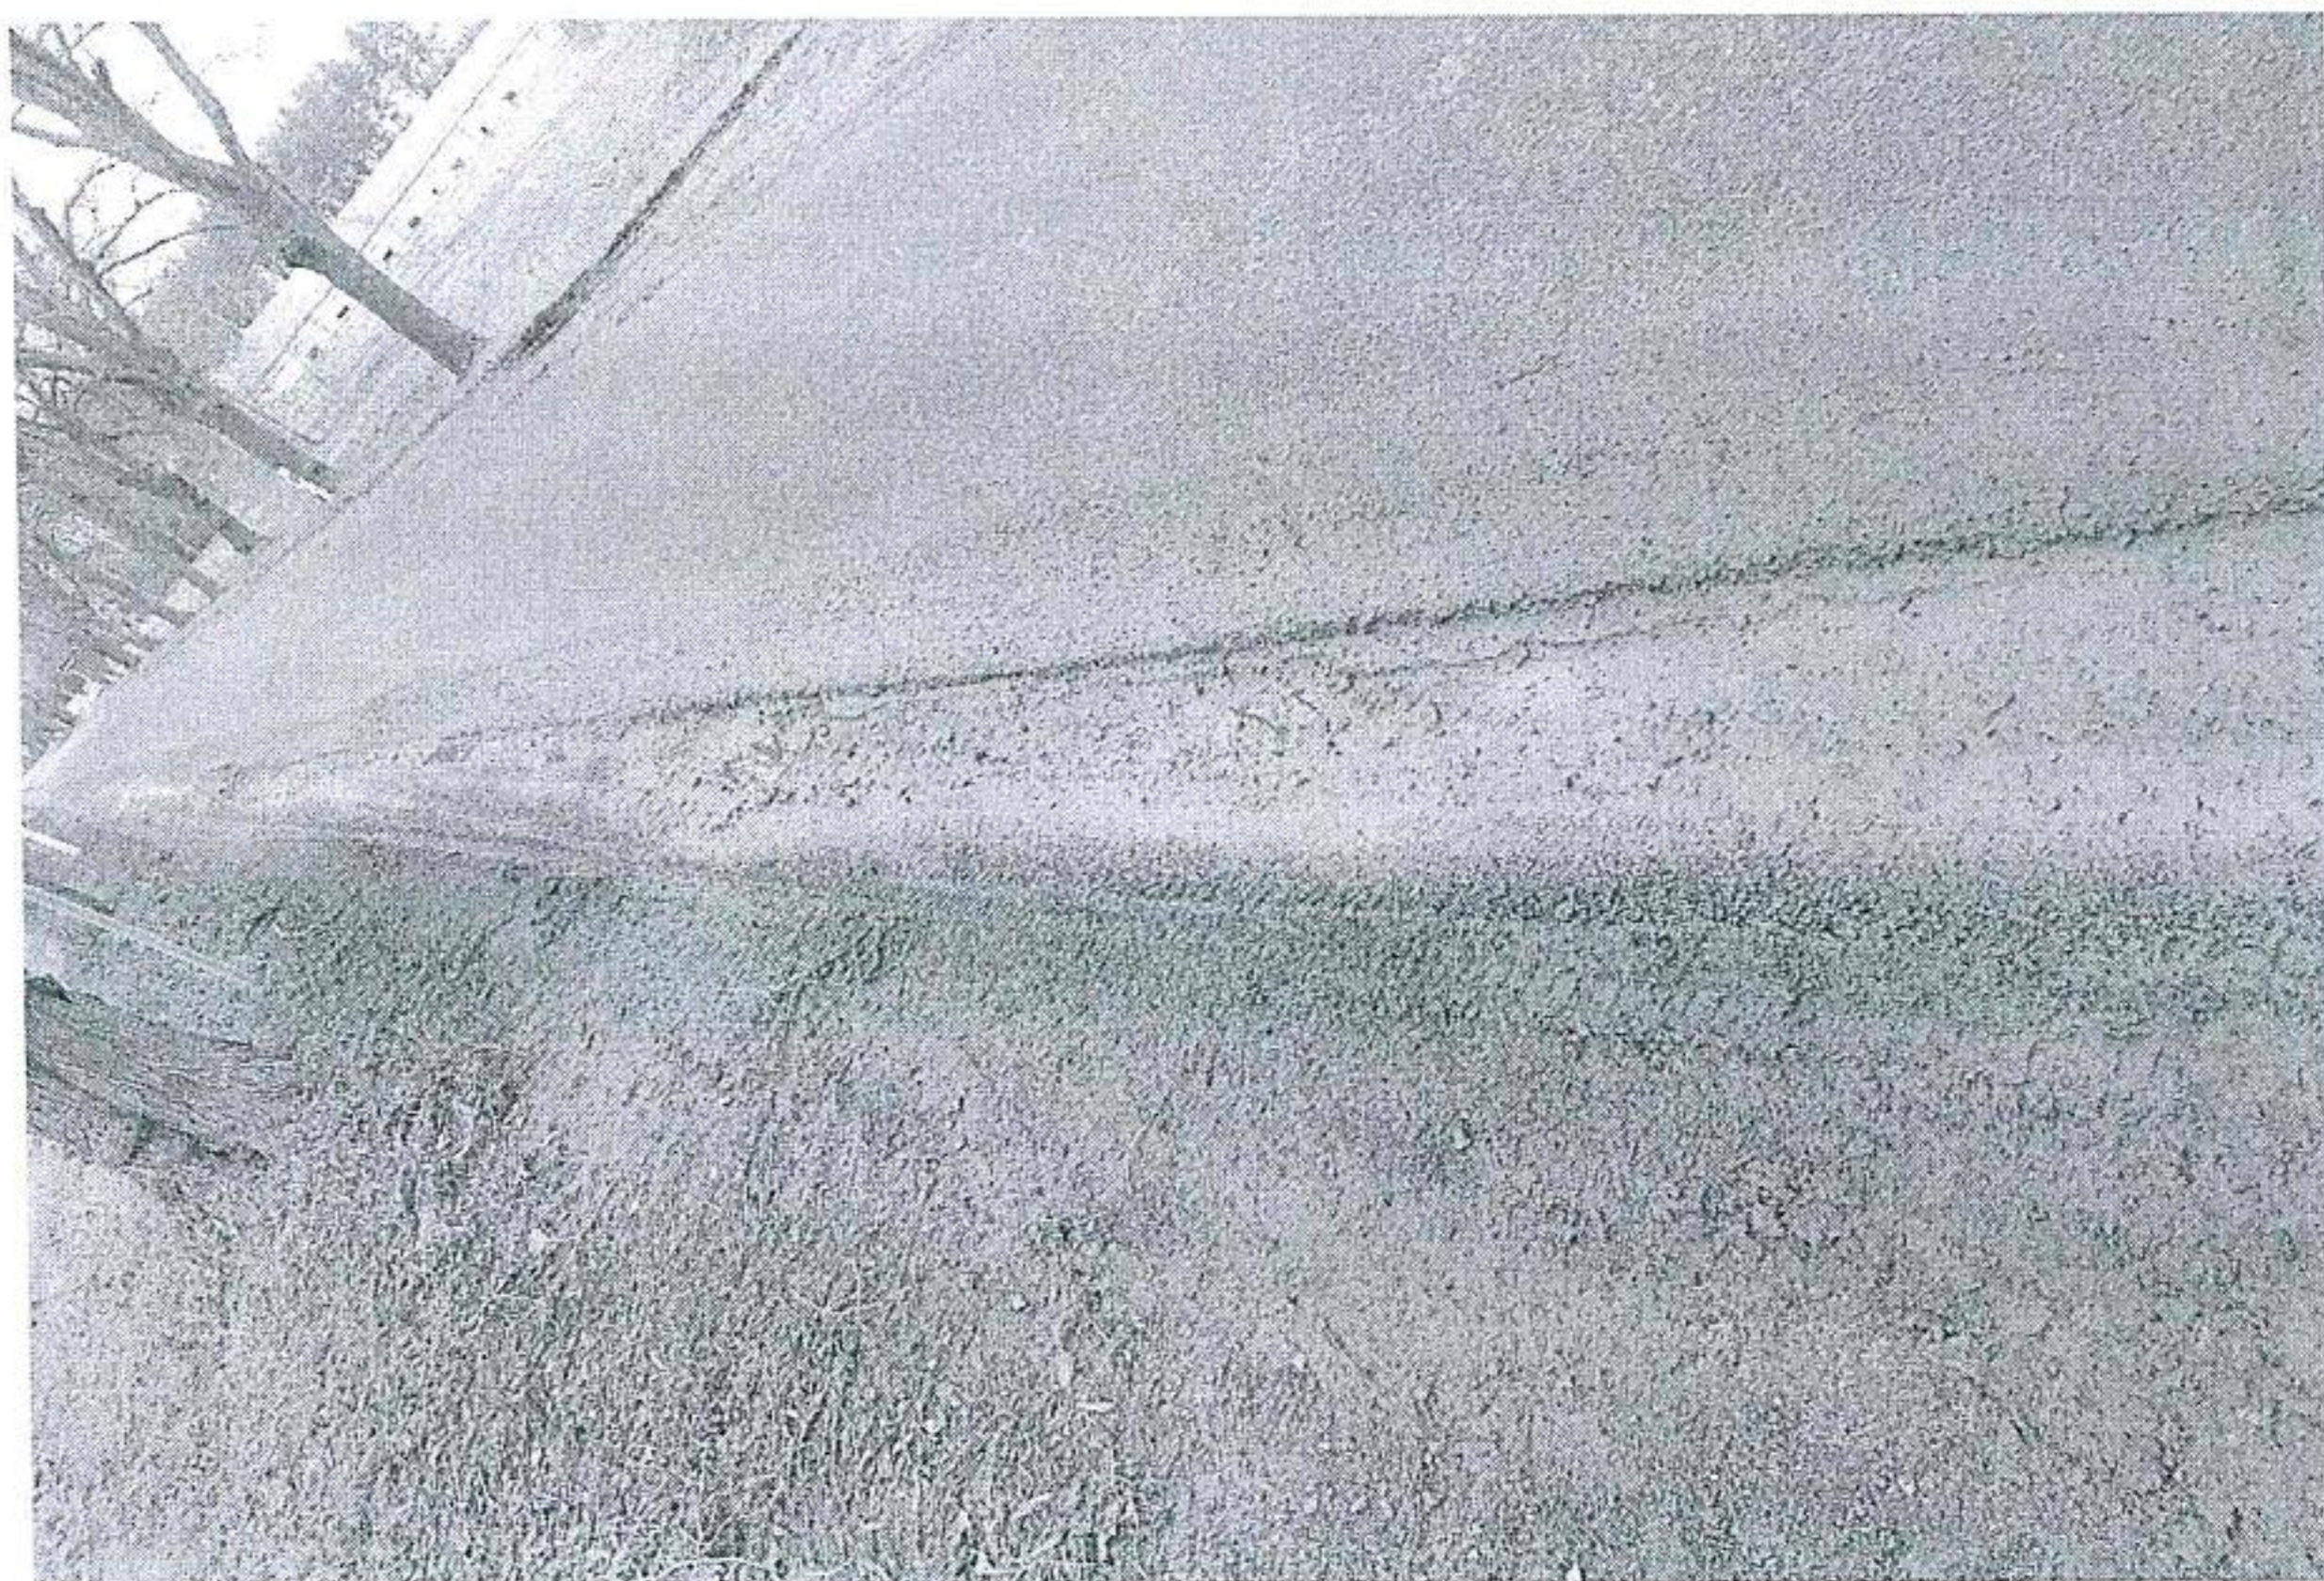
- Brak wykonania wypełnienia poboczy :
